Biologische in situ Sanierung durch Belüftung (Bioventing)

K. Finsterwalder
Finsterwalder Umwelttechnik GmbH & Co. KG
Bernau a. Ch./ Hittenkirchen, Deutschland

H. Kraiger
GWU Geologie-Wasser-Umwelt, Salzburg,
Österreich

KURZFASSUNG: Im Bereich des Bahnhofs Gmunden in Oberösterreich versickerten bei einem Rangierunfall 2007 60.000 kg Diesel im Untergrund. Auf Grundlage von Emissionsgrenzwertanalysen wurde ermittelt, dass 7 Jahre nach dem Unfall erste Dieselbestandteile durch vertikalen Stofftransport den Grundwasserleiter erreichen werden. Um dies abzuwenden, wurde die Wirksamkeit einer biologischen in situ Sanierung durch Belüftung (Bioventing) mittels einer Emissionsgrenzwertanalyse mit positivem Ergebnis untersucht. Im Zentrum des Schadens ist eine Bodenluftmessstelle eingerichtet, über die täglich automatisch die Bodenlufttemperatur, sowie die Bodenluftbestandteile gemessen werden. Aus der Zusammensetzung der Bodenluft wird die biologisch abgebaute Menge an Diesel in insgesamt drei horizontalen Reaktionsbereichen bilanziert. Die Auswertungen der seit September 2010 in Betrieb genommenen Belüftung zeigen, dass das Sanierungsziel im Herbst 2016 erreicht sein wird. Im Bereich de

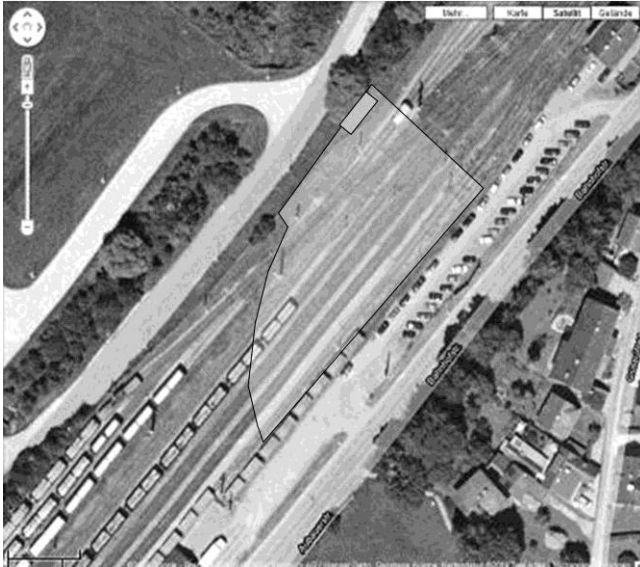
Im Bereich des Bahnhofs Gmunden in Oberösterreich versickerten bei einem Rangierunfall 2007 rd. 60.000 kg Diesel im Untergrund (Abb. 1). Davon wurden ca. 5.000 kg unmittelbar nach dem Unfall beseitigt. Die in Abstimmung mit der Behörde durchgeführten Untersuchungen ergaben eine belastete Fläche von etwa 1.400 m². Die Belastung des Untergrundes (ungesättigte Bodenzone) mit Diesel reichte bis zu einer Tiefe von 25 m. Eine Sanierung mit Bodenaustausch hätte zu einer Schließung des betroffenen Gleisbereiches über eine längere Zeit erfordert. Deshalb wurde der Planer beauftragt, nach alternativen Sanierungsmethoden ohne Bodenaustausch zu suchen. Auf Grund der günstigen Geologie, Flurabstand des Grundwasserleiters 60 m, war zum Untersuchungszeitpunkt nicht einmal die Hälfte des ungesättigten Bodenkörpers betroffen. Auf Grundlage von Emissionsgrenzwertanalysen (Finsterwalder & Sager 2015) wurde ermittelt, dass 7 Jahre nach dem Unfall erste Dieselbestandteile durch vertikalen Stofftransport den Grundwasserleiter erreichen werden. Die maximale tolerierbare Belastung des Grundwassers (Schwellenwert) mit Diesel wurde von der Behörde mit 100 µg/l festgelegt. Die Wirkung einer biologischen in situ Sanierung durch Belüftung (Bioventing) auf die Stoffumsetzung zur Reduktion des Dieselemissionspotentials wurde unter diesen Vorgaben untersucht. Die Ergebnisse der Emissionsgrenzwertanalysen zeigten, dass eine Belüftung, wenn diese aus mehreren horizontalen Reaktionsbereichen besteht, eine unzulässige Belastung des Grundwassers mit Diesel zuverlässig verhindern kann.

Abb. 1: Unfallstelle mit Schadfläche (Google Maps 2009)

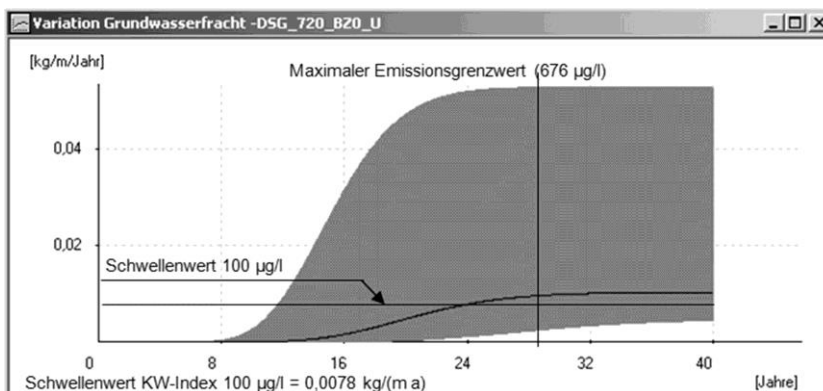
Aus den Bodenuntersuchungen war bekannt, dass der Diesel bis auf eine Tiefe von 25 m in den Boden eingedrungen war. Für die Bewertung war es erforderlich, die Entwicklung des Schadens mit und ohne Sanierung zu kennen. Hierzu wurde eine Emissionsgrenzwertanalyse für den Ist-Stand nach dem Unfall (ohne Sanierung) durchgeführt (Abb. 2). Daraus ist ersichtlich, dass Dieselbestandteile nach etwa 7 Jahren den Grundwasserleiter erreichen können. Die maximal mögliche Belastung tritt nach 30 Jahren auf, wobei der zulässige Schwellenwert um das 6,7 fache überschritten wird. Für die Sanierung, ungeachtet der gewählten Maßnahme, bleibt etwa ein Zeitfenster von 8 Jahren, um die Grundwasserbelastung dauerhaft unter den zulässigen Schwellenwert zu halten. Als mögliche Sanierungsmaßnahmen kamen die Beseitigung des Schadens durch Bodenaustausch infrage mit nachfolgender thermischer Behandlung oder eine in situ Belüftung, um den Bahnhofsbetrieb nicht einzuschränken. Man entschied sich für letztere Maßnahme, wenn sichergestellt wird, dass der zulässige Schwellenwert des Grundwassers von 100 µg/l (Kohlenwasserstoff-Index) eingehalten wird.

Abb. 2: Emissionsgrenzwertanalyse für den Ist-Stand nach dem Unfall (ohne Sanierung) für den Parameter Kohlenwasserstoff-Index.

Die Ermittlung von Konzentrationen in Frachten und umgekehrt erfolgt standardspezifisch. Für Gmunden gilt: 100 µg/l im Grundwasserleiter entsprechen 0,0078 kg/(m a).

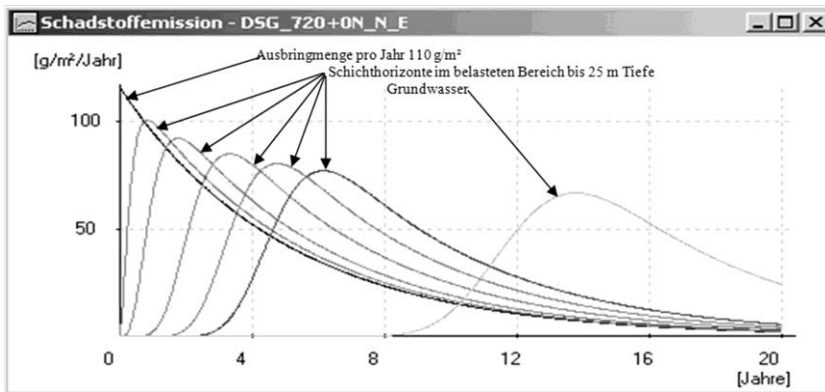
Abb. 3: Emission des Nährstoffes Stickstoff (N) durch die Schichten

Die wesentlichen Parameter für eine erfolgreiche Umsetzung sind die Zuführung von Sauerstoff und von Nährstoffen, um für die Biologie im Boden möglichst optimale Bedingungen zu schaffen. Die Biologie im Boden funktioniert auch ohne Zufuhr von Nährstoffen, aber die Abbaurate beträgt dann lediglich ein Drittel der möglichen. Da in diesem Fall die Abbauprate sehr wichtig war, wurde untersucht, wie man die Nährstoffe zu den Bodenbakterien transportiert. Als Lösung stellte sich die Düngung des Gleiskörpers im Bereich der Schadensstelle im Abstand von 3 Monaten heraus. Der eigentliche Transport der Nährstoffe erfolgt mit den Niederschlägen. Die Verteilung der Nährstoffe im Bodenkörper unter Berücksichtigung der Standortbedingungen als Funktion der Zeit zeigt Abb. 3. Die in Abb. 3 dargestellte Verteilung der Nährstoffe im Boden reicht aus, um die im Belüftungsversuch ermittelten Abbauraten mit einer biologischen Halbwertszeit von ca. 2 Jahren bei einer Bodentemperatur von 11° C sicherzustellen. Die festgestellte Temperaturerhöhung im Boden resultiert aus der Energiefreisetzung durch die biochemische Oxidation. Um die gewünschten hohen Umsatzraten von Diesel zu erreichen, wurde eine spezielle Belüftungsmethode entwickelt, die sicherstellt, dass der Luftsauerstoff sich auch wie vorgesehen im Porenraum des Bodens verteilt und nicht die limitierende Größe darstellt. Die Lösung besteht aus zwei Maßnahmen:

- a) das Einblasen der Luft in den Boden in 3 horizontale Reaktionsbereiche (Belüftungshorizonte) und
- b) in der Steuerung der Luftmengen, abgestimmt auf die Einpressstellen.

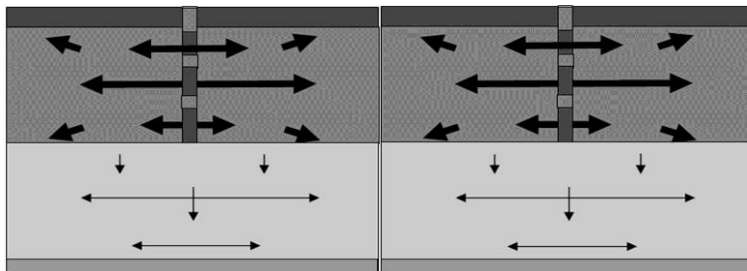
Abb. 4: Belüftungsbrunnen und Luftausbreitung schematisch

Die Anordnung der Belüftungshorizonte ist schematisch aus der Abb. 4 ersichtlich. Es bilden sich drei Belüftungshorizonte aus, wobei der unterste so angeordnet ist, dass die Luft sich auch unter den Schadensherd ausbreiten kann. Dadurch wird sichergestellt, dass die durch Niederschlagswasser in tiefere Zonen verfrachteten Dieselbestandteile weitgehend oxidiert werden. Die untere Grenze des belüfteten Porenraums bildet der Grundwasserleiter.

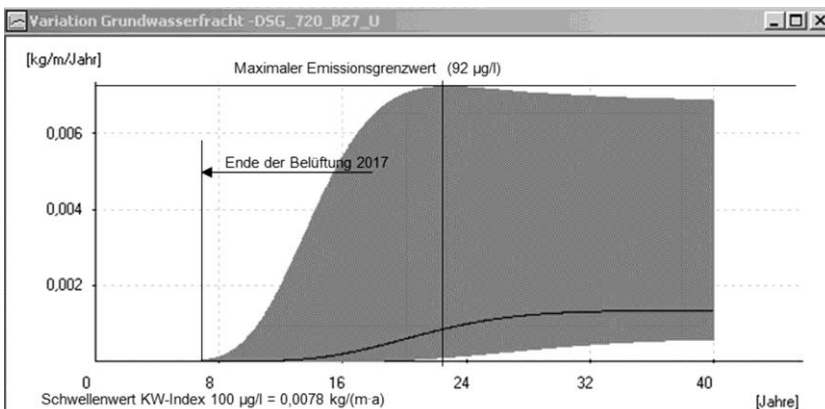
Abb. 5: Emissionsgrenzwertanalyse bei einer Belüftungszeit von 7 Jahren

Nachdem die Daten aus dem Bereich „biologische Umsetzung“ durch die Planung als gesichert durchführbar festgelegt waren, wurden mit diesen Daten Emissionsgrenzwertanalysen mit unterschiedlichen Belüftungszeiten durchgeführt. Die Abb. 5 zeigt beispielhaft das Ergebnis einer Belüftungszeit von 7 Jahren. Als Ergebnis kann man festhalten, dass der zulässige Schwellenwert von $100 \mu\text{g/l}$, entsprechend einer standortspezifischen Fracht von $7,8 \text{ g}/(\text{m a})$, eingehalten wird. Der Emissionsgrenzwert von $92 \mu\text{g/l}$ wird 23 Jahre nach dem Unfall erwartet. Zum Zeitpunkt der Belüftungsabschaltung können im Grundwasser keine Verunreinigungen festgestellt werden, da die Belastungswerte erheblich unter der Nachweisgrenze von $50 \mu\text{g/l}$ (Fracht $3,9 \text{ g}/(\text{m a})$) liegt.

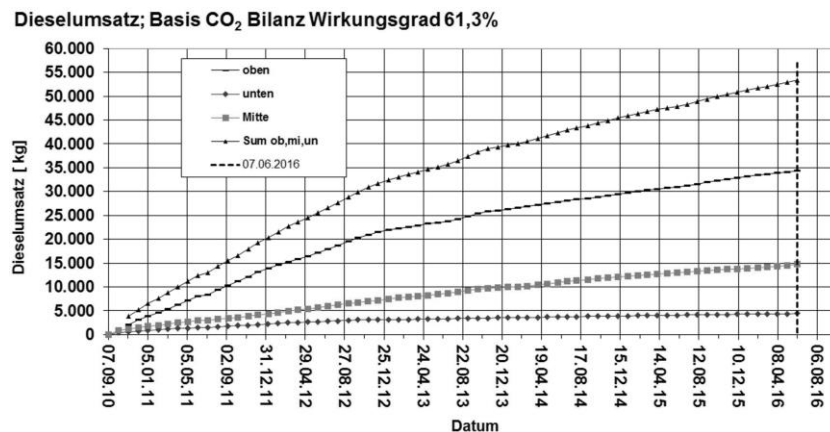
Die Belüftung wurde Ende 2009 gestartet. Wie sich in der Zeit bis 2016 der Dieselabbau entwickelte, zeigt Abb. 6. Aus dem Verlauf des Dieselabbaus in den verschiedenen Horizonten erkennt man, dass im oberen Horizont ca. 34.000 kg, im mittleren Horizont ca. 14.000 kg und im unteren Horizont ca. 4.000 kg oxidiert wurden. Zusammen ergibt dies eine Menge von 52.000 kg oder 95 % des im Boden versickerten Diesels. Dieses Ergebnis wurde selbstverständlich durch Bodenanalysen überprüft und nur mit einer sehr geringen Abweichung bestätigt.

Abb. 6: Summenkurven Dieselabbau und Aufteilung des Abbaus auf die Belüftungshorizonte 1 bis 3

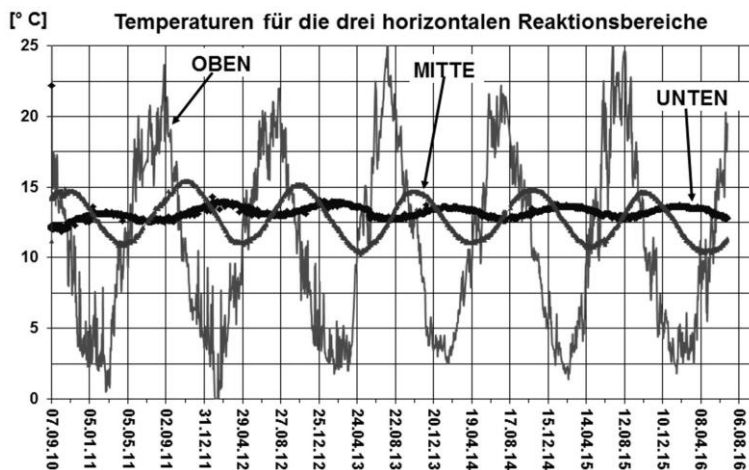
Abb. 7: Bodentemperaturen während der Belüftung in den Belüftungshorizonten 1 bis 3

Das sehr gute Ergebnis ist auch der durch die Belüftung erhöhten Bodentemperatur geschuldet, die 2° C höher liegt als in der Planung ermittelt. Die Bodentemperatur über die Belüftungszeit zeigt Abb. 7. Im oberen Horizont beträgt die Schwankungsbreite der Bodentemperatur ca. 25° C, in dem untersten Horizont nur mehr 1° C. Die mittlere Jahrestemperatur in allen Horizonten liegt etwa bei 13° C. Wiederholt man die Emissionsgrenzwertanalyse mit den während der Belüftungszeit ermittelten Daten erhält man den in Abb. 8 gezeigten Verlauf der Emissionsgrenzwerte bei einer Abschaltung der Belüftung nach 6 Jahren. Als Ergebnis kann man festhalten, dass der zulässige Schwellenwert von 100 µg/l, entsprechend einer standortspezifischen Fracht von 7,8 g/(m a) eingehalten wird. Der Emissionsgrenzwert von 63 µg/l wird 18 Jahre nach dem Unfall erwartet. Zum Zeitpunkt der Belüftungsabschaltung kann im Grundwasser keine Verunreinigungen festgestellt werden, da die gemessenen Belastungswerte erheblich unter der Nach-

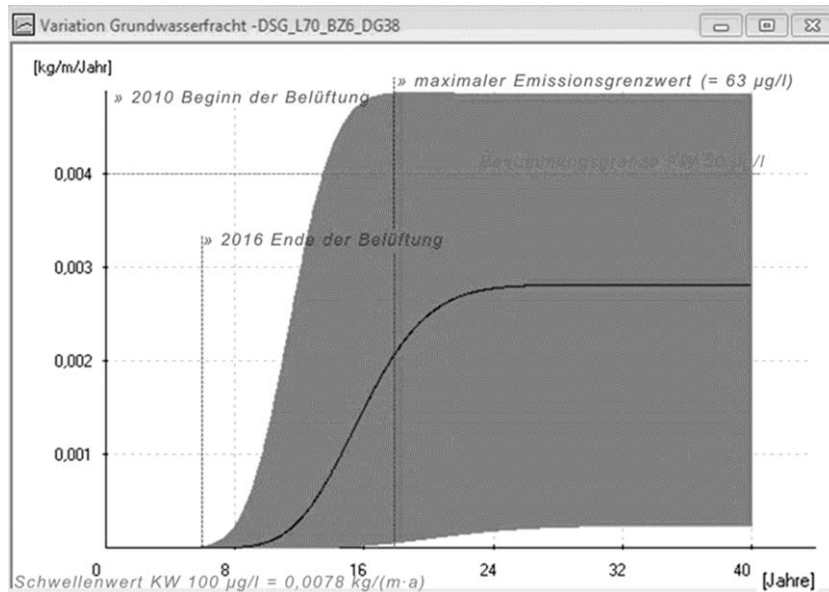
weissgrenze von 50 µg/l (standortspezifische Fracht 3,9 g/(m a)) liegen. Das bedeutet, dass die Vorgaben der Behörde zum Genehmigungszeitpunkt bei einer Abschaltung im Herbst 2016, ein Jahr früher als geplant, eingehalten werden.

Abb. 8: Emissionsgrenzwertanalyse unter Berücksichtigung der Messergebnisse nach 6 Jahren Belüftung
